Hydraulikventilaustausch an Doppelscherenhebebühnen

Die Plattformen sind ungleich ausgerichtet

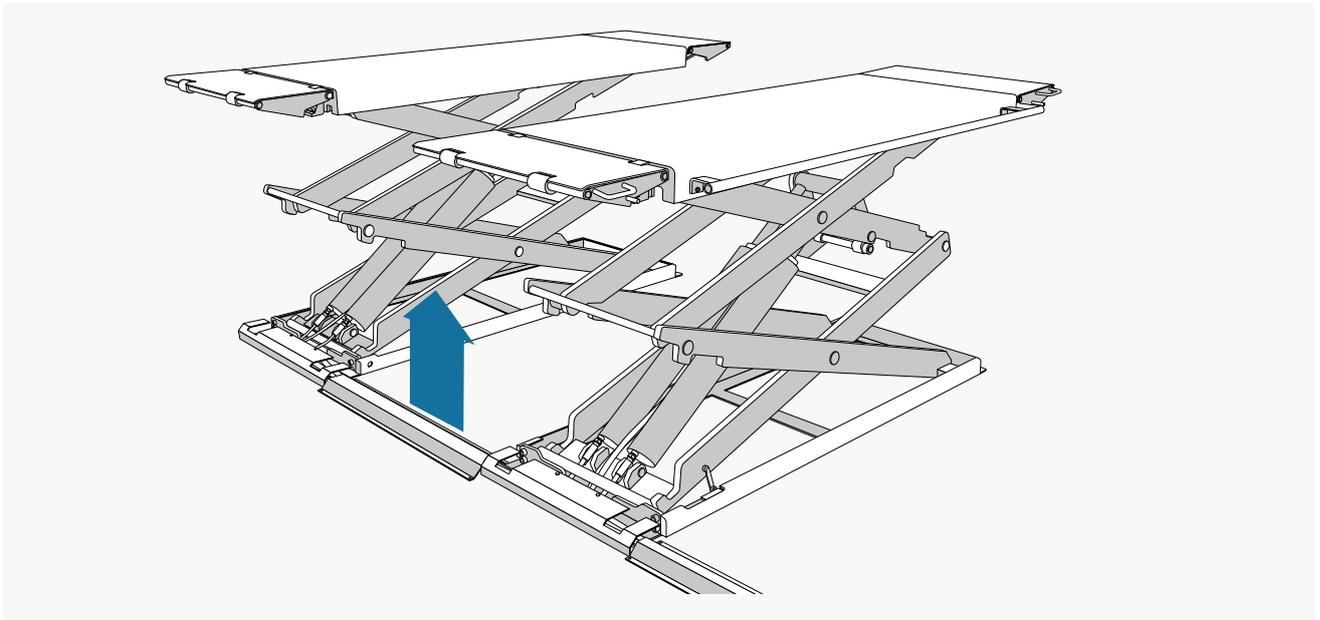
4 Erneut testen

Fahren Sie die Bühne wieder hoch. Sollte nun die jeweils andere Plattform ungleich erhöht sein, so liegt die Ursache des Problems an den Ventilen im Bedienpult. Fahren Sie die Hebebühne anschließend wieder runter und warten, bis der Hydraulikkreislauf beruhigt ist (Wiederholen Sie Punkt 1).

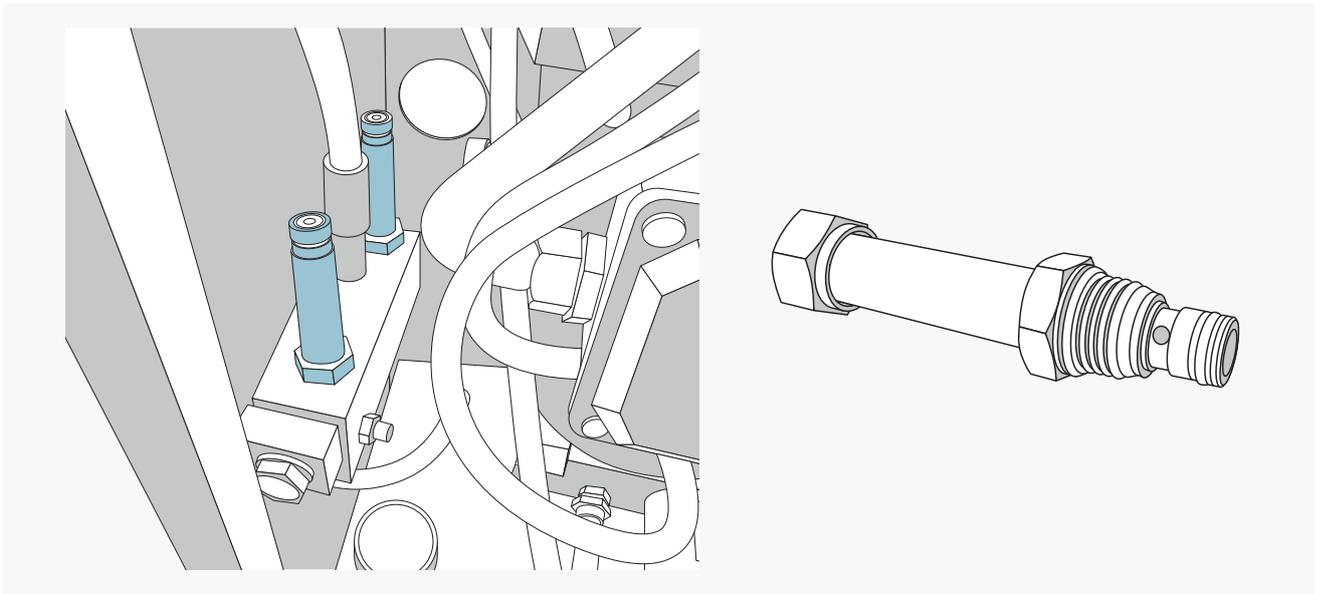
5.4 Ablassventil der Plattformen Ausschrauben und Ersetzen

Ventile im Bedienpult sind fehlerhaft verbaut.

Schrauben Sie die beiden Ablassventile raus. Denn diese müssen durch neue Ablassventile ersetzt werden. (Ersatzteil Nummer XX143 im Shop, siehe QR-Code auf der Titelseite)

Nach dem Austausch der Ablassventile funktioniert die Hebebühne wieder wie geplant, ggf. muss der Leveling-Vorgang gemäß der Kurzanleitung erneut erfolgen.
