ID: 9636

Quelle: Autozentrum (100004024)

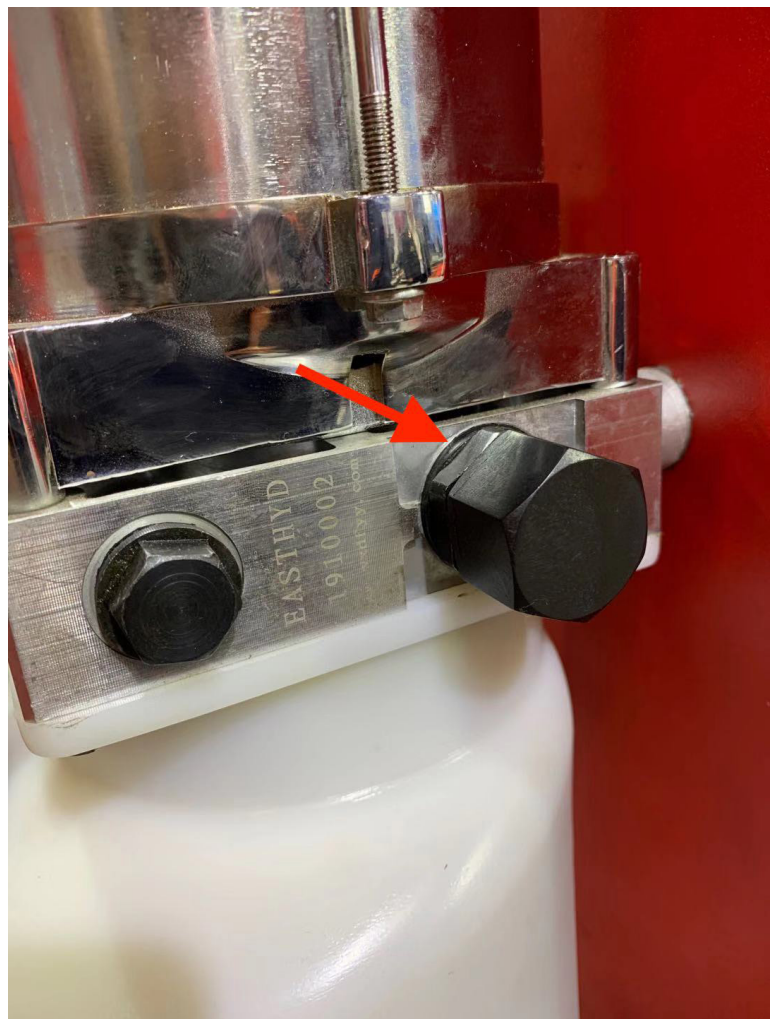
Ursache: Einstellung des Druckventil für die Anhebedruck auf der Bühne befindlichen Fahrzeuges ist nicht ausreichend.

Lösung : Schwarze Sicherheitsplastikkappe vom Ventil abziehen. Verschlusschraube lösen und mit Imbussschraubenzieher den Hebedruck der Krömer Hebebühne im Uhrzeigersinn verstärken.
