Artikel-Nr.: TP19,TP65,TP03,TP95,TP26,
TP27,TP50,TP99,TP10,TP60,
TP51,TP75,TP90
Hersteller: Krömer
EAN-Code: 0757284116551, 0757284116650,
738964857124, 738964857032,
0757284116582, 0757284117404,
0757284116131, 738964857056,
738964857100, 0757284115851
0757284116612, 738964857162
738964857049

ID: 11496

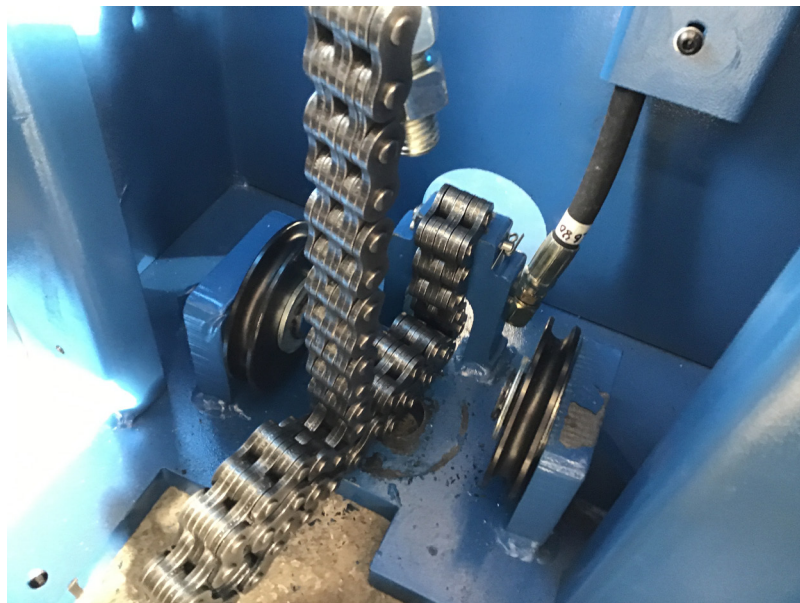
Problembeschreibung: Ich nutze Bühne nicht nur für unseren Firmenfuhrpark von 5 Tonnen Fahrzeugen, sondern wir haben auch einige VW Lupo's. Was mich nervt, dass meine Mitarbeiter immer eine halbe Zigarette rauchen, bis das Auto von der Bühne genommen werden kann. Zeit ist Geld und niemand soll an der Bühne rumstehen. Kann man den Senkvorgang in Zeiten von Corona nicht beschleunigen?

Ölfluss muss durch Wechsel der Ventile beschleunigt werden. Ab der 2. Generation (Baujahr: 2020) ist dies nicht mehr notwendig.

1. Schritt: Bühne herunter fahren
2. Schritt: Hubschlitten manuell mit Hebwerkzeug nach oben heben bis Zylinder komplett freigelegt ist (**Hinweis: Wenn kein Hebwerkzeug vorhanden dann ohne Tragarme zu zweit den Hubschlitten nach oben bewegen**)
3. Schritt: ohne Öl befühlten Zylinder rausnehmen und notwendigen Wechsel von Schlauchbruch-Sicherung (Rückseite vom Zylinder) und Anschluss für Hydraulik-Schlauch zur Nebenzylinder austauschen.

4. Schritt: Schlauchbruchsicherung vom Nebenzylinder austauschen ohne Zylinder aus der Säule zu nehmen.
