Rote Fehlermeldung bei Spureinstellung

Bei der Spureinstellung blinkt einer der Reflektoren auf dem Monitor rot

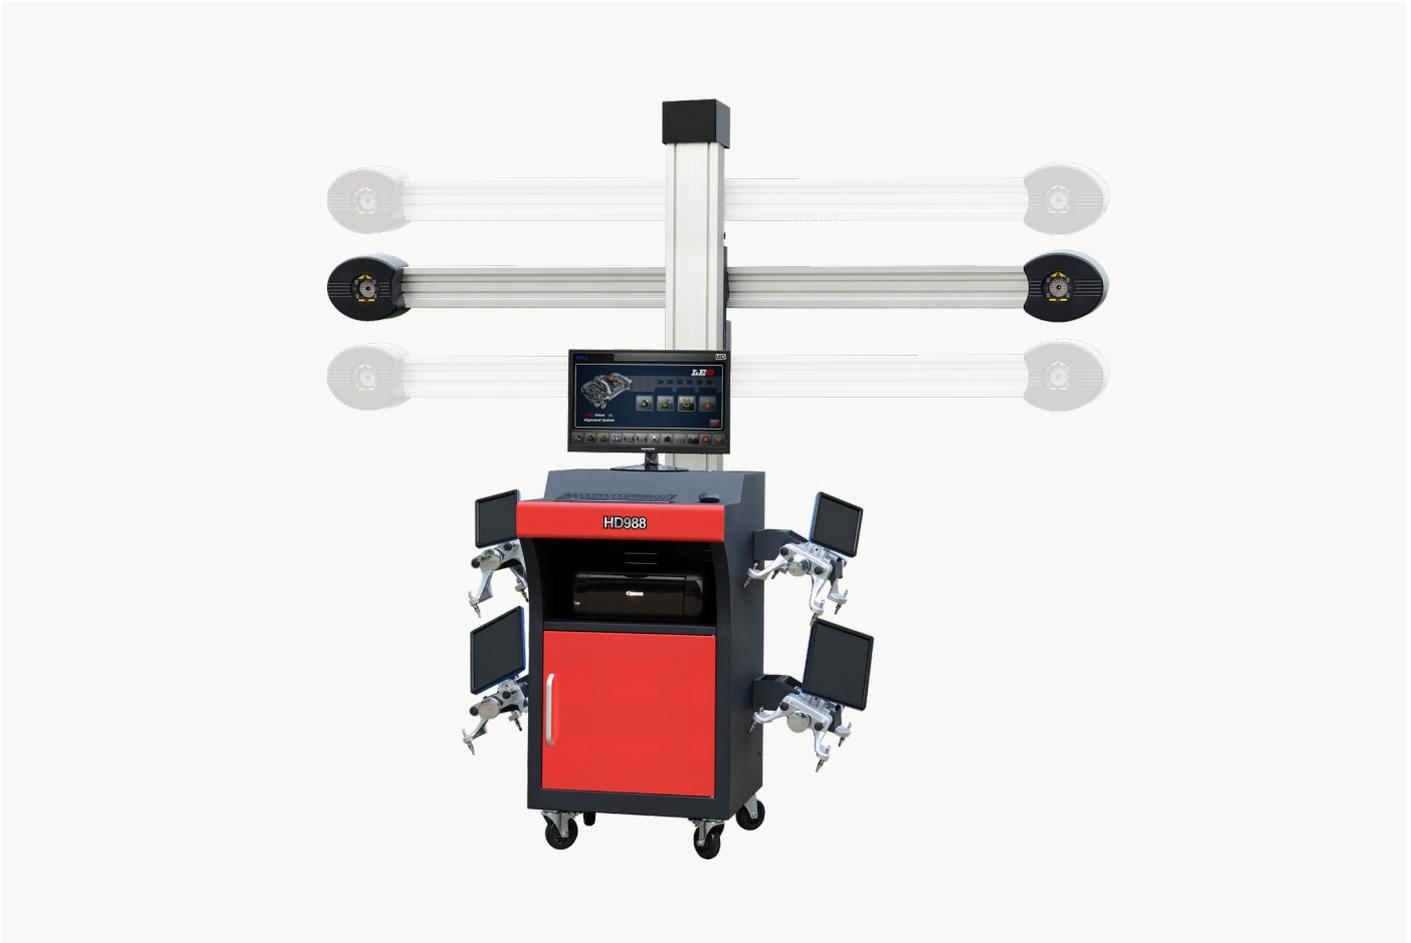
Der Achsvermesser erkennt nicht alle Reflektoren korrekt

1. Verschmutzungen des Reflektors, z.B. mit Öl oder Staub
2. Unpassende Einstellungen der Kamera zur Lichtverstärkung (zu hoch)

1. Reinigen der Reflektoroberfläche
2. Anpassen der Kameraeinstellungen
