Bedienpult funktioniert nicht

Artikel-Nr.: X21 Hersteller: Krömer EAN-Code: 0738964856981

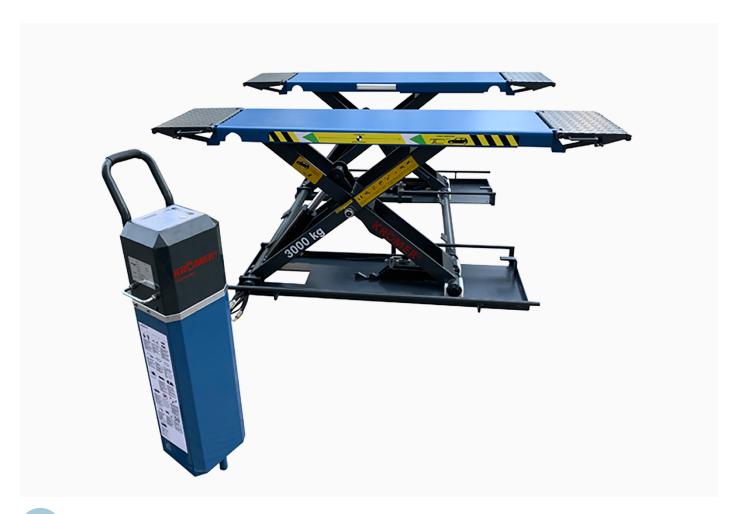
Problem: Elekro-Stecker aus Bühne passt nicht mit dem Stecker vom Bedienpult kommend zusammen.

? Ursache: Inkompartibler Stecker

Lösung: Verkabelung vom 6er Stecker aus der Bühne und 4er Stecker aus dem Seite 4 Bedienpult wie folgt ändern:

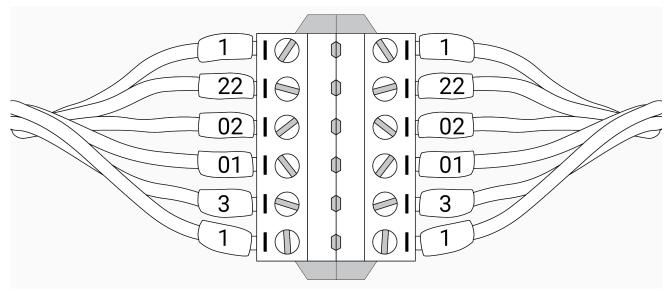
1 Stecker 1 - korrekt

Stecker 1 hat die Nummern 1, 3, 01, 02, 22, 1 und kann vom Kunden angeschlossen werden.

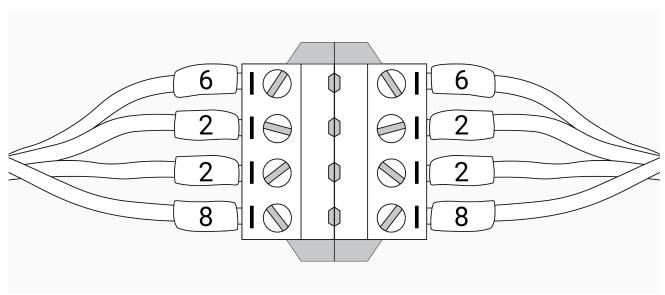
2 Stecker 2 - korrekt

Stecker 2 hat die Nummern 8, 2, 2, 6 und wurde ab Werk bereits verbunden.

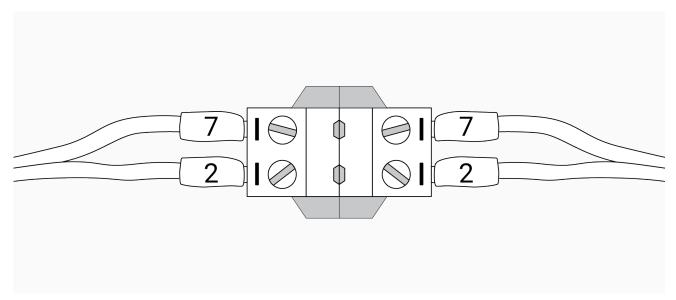
Stecker 5 - korrekt

Stecker 5 hat die Nummern 2, 7 und kann vom Kunden angeschlossen werden. (Verrieglungssystem für die Druckluft des Hebezylinders)

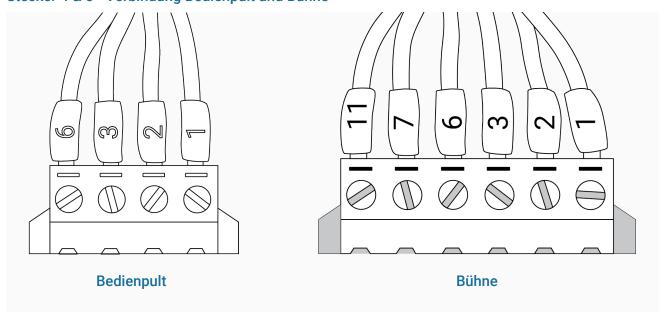
Stecker 4 & 5 - Verbindung Bedienpult und Bühne

Der 1, 2, 3, 6 Stecker des Bedienpults wird mit dem 1, 2, 3, 6, 7, 11 Stecker der Hebebühne verbunden.

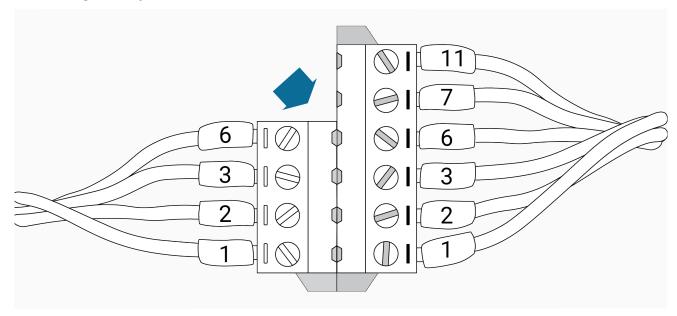
Verbindung Bedienpult und Bühne

Um eine problemlose Verbindung zu ermöglichen muss am Stecker des Bedienpults das äußere Verbindungsstück mit einem Cutter-Messer o.Ä. entfernt werden.

Falls die Krömer Hebebühne nicht nach oben fahren sollte* bitte mit Punkt 6 fortfahren.

*Bühne fährt nur nach unten
