Problem: Sägeringe an den Achsen der Krömer Scherenhebebühnen sind nicht korrekt in der Nut.

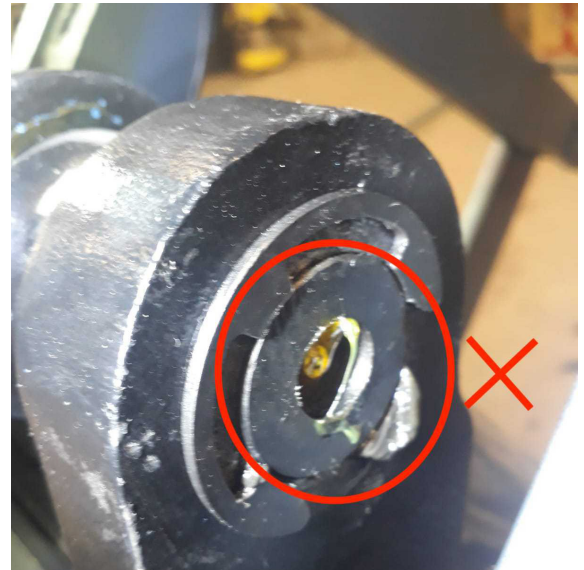
Ursache: Durch Transport, Auspacken und Montage der Bühne kann es vorkommen, dass sich die Sägeringe an den Achsen lösen. Dadurch kann es passieren, dass diese die Scheren blockieren.

Inkorrekt-Sitz-Sägering

Lösung: Nach Aufbau müssen sämtliche Sägeringe überprüft werden, ob diese korrekt in der Nut sitzen.
