Hydraulikventilaustausch an Doppelscherenhebebühnen

Die Plattformen sind ungleich ausgerichtet

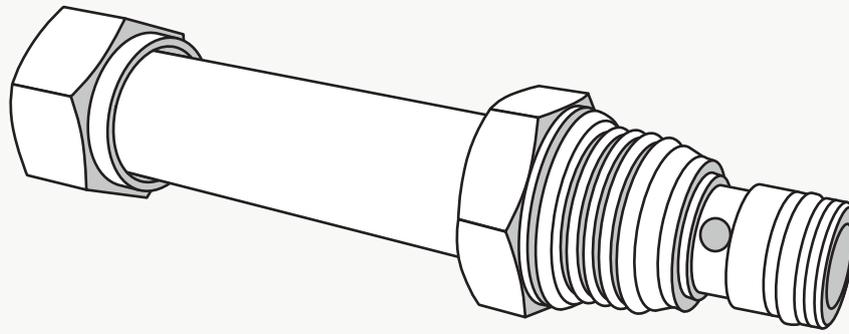
Die Plattformen der Doppelscherenhebebühnen der Reihe XX50, XX60 lassen sich trotz korrektem Leveling-Vorgang nicht ausgleichen.

Ventile im Bedienpult sind fehlerhaft verbaut.

Testen, ob das Problem wirklich von den Ventilen ausgeht. Danach müssen zwei neue Ventile bestellt und nach dieser Einleitung eingebaut werden
