Artikel-Nr.: X26, X28 Hersteller: Krömer

## **Entriegelungssystem ohne Funktion**

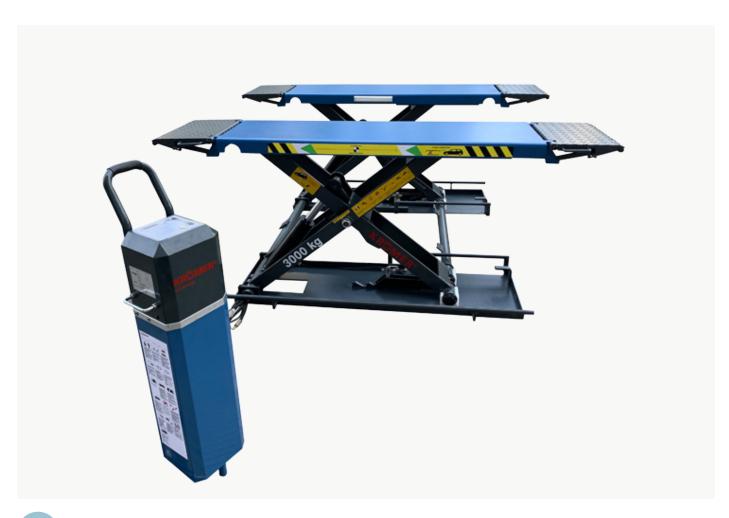
Das Entriegelungssystem ist beim Ablassen ohne Funktion

Beim Ablassen der Hebebühne entriegelt die Sicherheitsraste nicht, die Verriegelung muss manuell entsichert werden.

Erst dann funktioniert der Abwärtsschalters problemlos.

**1** Ursache: Inkompatibilität von Bedienpult und Bühne, aufgrund von

verschiedener Aktualität.

Lösung: Die Steckplätze 11 und 7 am inaktuellen Stecker müssen gemeinsam

auf den Steckplatz des Kabels Nummer 7 gesetzt werden.

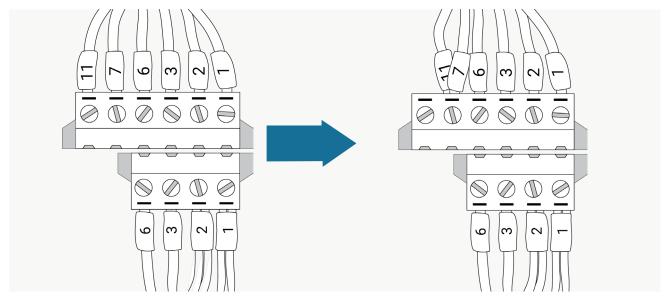
## Zusammenlegen der Kabel 11 und 7

Um die Funktion des Entriegelungssystems nach zu justieren wird das Kabel mit der Nummer 11 gemeinsam mit dem Kabel Nummer 7 auf den Steckplatz der Nummer 7 gesetzt.

Ob der 6er Stecker vom Bediehnpult oder von der Bühne kommt ist nicht festgelegt, hierbei handelt es sich lediglich um die unüberholte Variante des gleichen Modells.
