## Änderung Verkabelung zwischen Bühne und Bedienpult

Artikel-Nr.: X28  
Hersteller: Krömer  
EAN-Code: 0738964856974

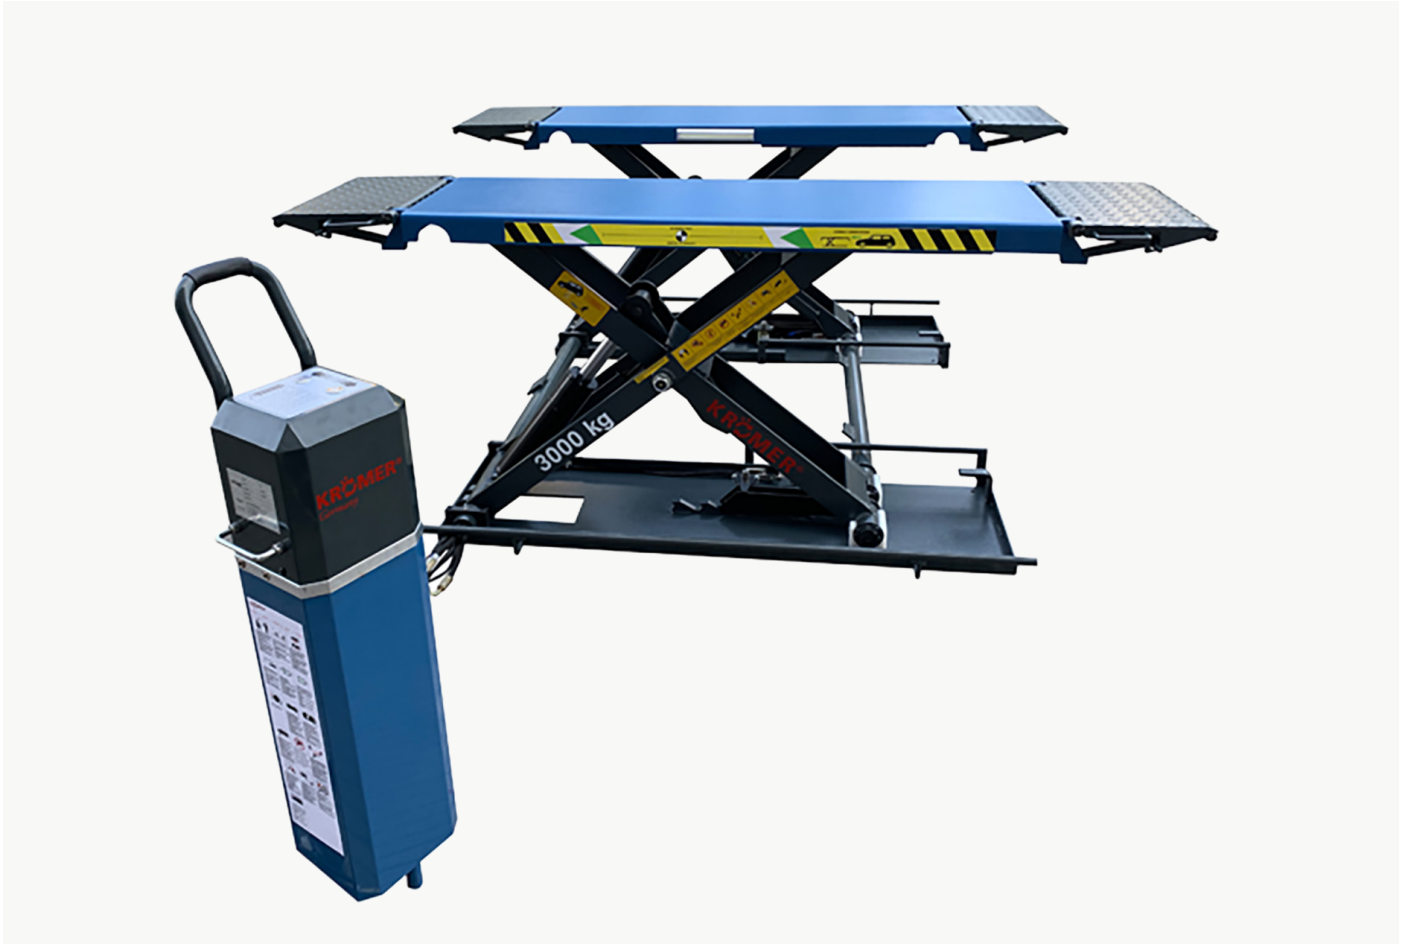
- !** **Problem:** Elektro-Stecker aus Bühne passt nicht mit dem Stecker vom Bedienpult kommend zusammen.
- ?** **Ursache:** Inkompatibler Stecker
- ⚙️** **Lösung:** Verkabelung vom 10er Stecker aus der Bühne wie folgt ändern:

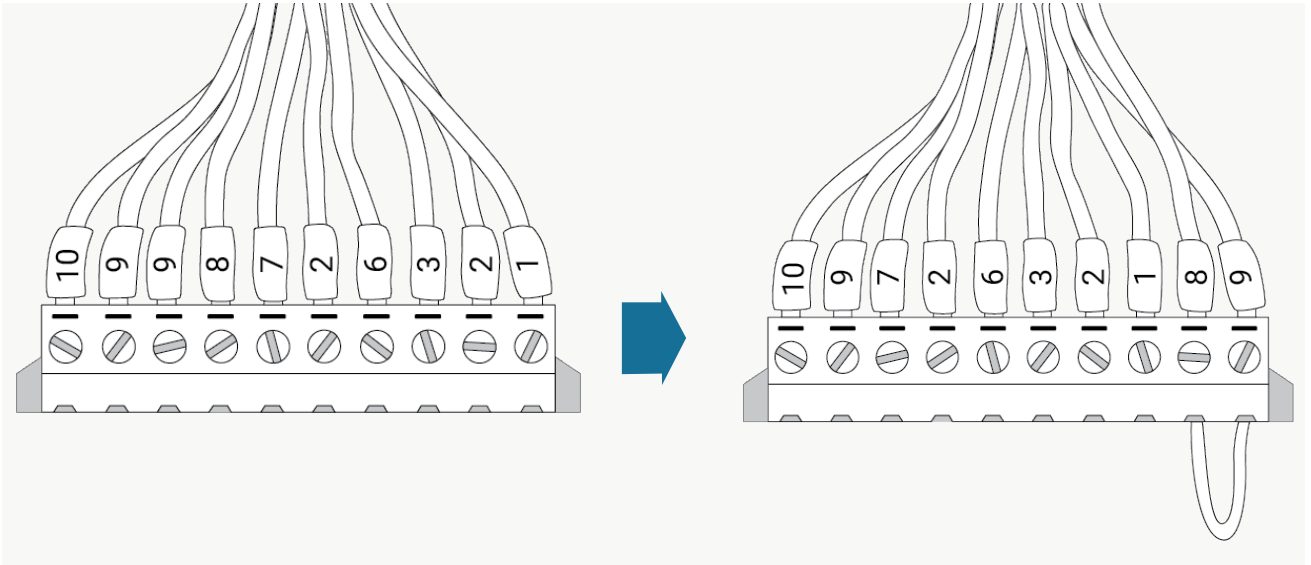
**1** Änderung der Verkabelung der Scherenhebebühne; Variante 1

10er-Stecker der Bühne muss wie gezeigt verändert werden.

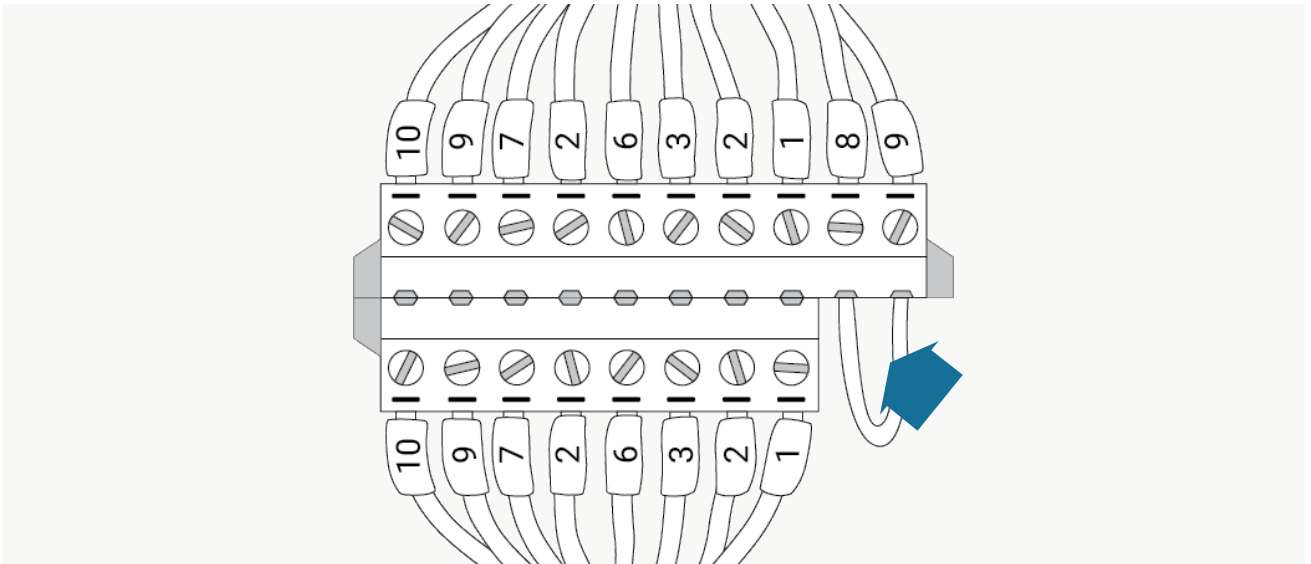
**2** Variante 1

Danach den 8er Stecker aus dem Bedienpult mit dem 10er Stecker der Bühne verbinden und die freien Kabel 8-9 mit Elektrokabel überbrücken.

Um eine problemlose Verbindung zu ermöglichen muss am Stecker des Bedienpults das äußere Verbindungsstück mit einem Cutter-Messer o.Ä. entfernt werden.

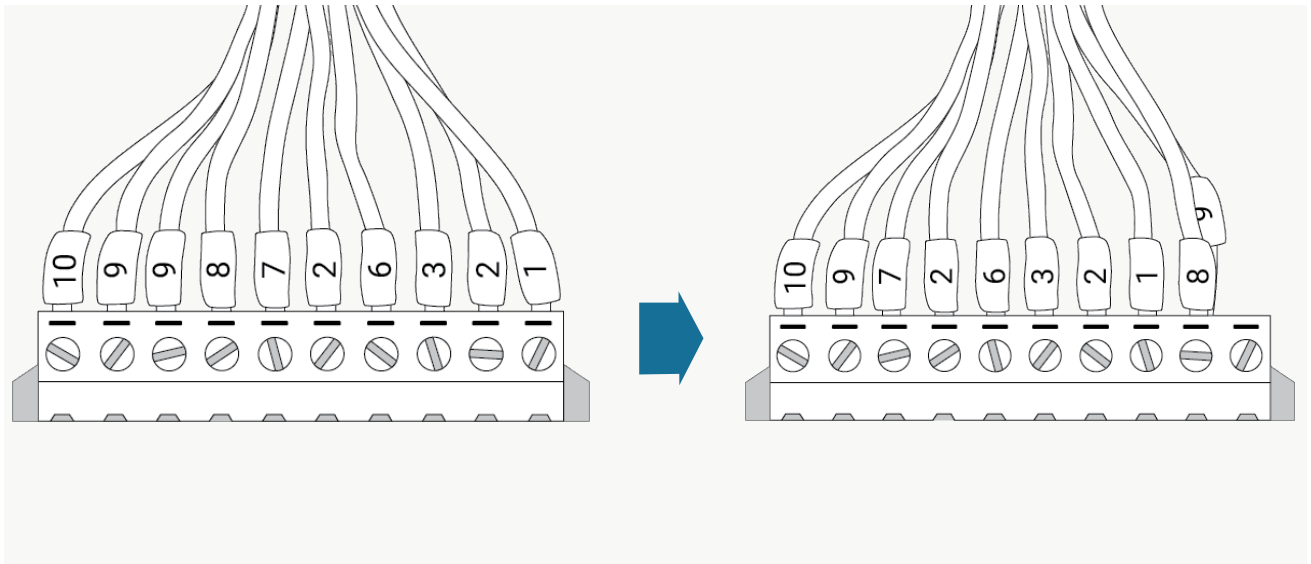
**3** Änderung der Verkabelung der Scherenhebebühne; Variante 2

10er-Stecker der Bühne muss wie gezeigt verändert werden.

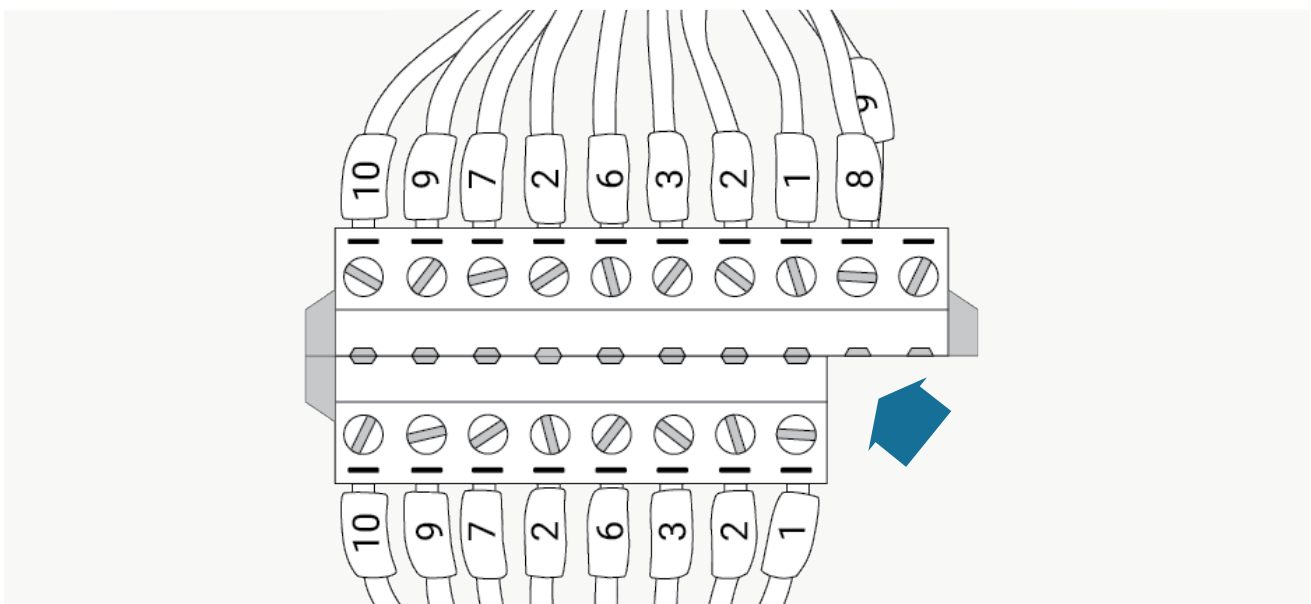
**3** Variante 2

Danach den 8er Stecker aus dem Bedienpult mit dem 10er Stecker der Bühne verbinden.

Um eine problemlose Verbindung zu ermöglichen muss am Stecker des Bedienpults das äußere Verbindungsstück mit einem Cutter-Messer o.Ä. entfernt werden.
