Problemdastellung

**Problem:** Leider schaffe ich es mit meiner 2-Säulen Krömer Hebebühne nicht Komplett nach unten zu fahren. Entgegen des Kundenservice von Krömer ist keine Luft mehr im Hydraulik-System, da ich selbst mit einem Auto 25 cm über den Boden mit der Bühne stehen bleibe.

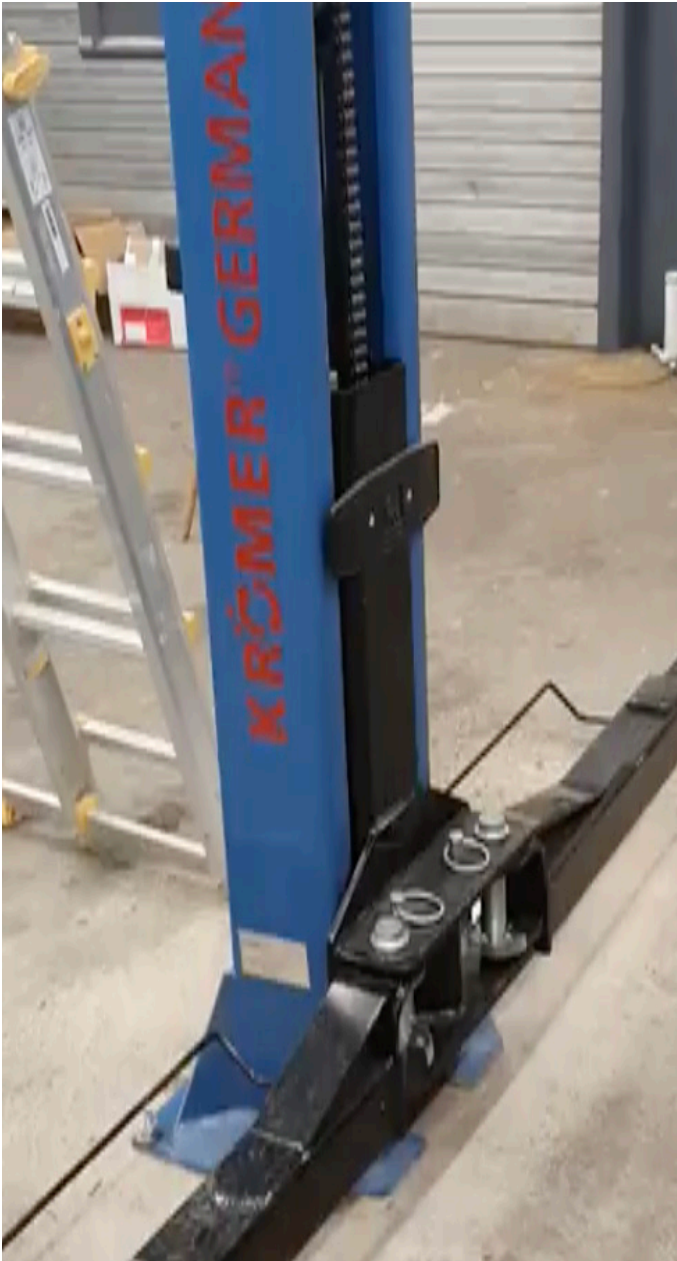
Ich als Kunde vermute, dass es sich um eine Problem mit der Sicherheitskette handelt. Wahrscheinlich wurden hier Werksseitig von Krömer falsche o. Unterschiedliche Ketten eingebaut.

Erst nach 20 Minuten wurde die Ursache gefunden. Der Aufbauen des Kunden hatte tatsächlich die Gleichlaufseile falsch verlegt. Entgegen der Anleitung verlegte er diese nicht im Hubschlitten, sondern außerhalb. Dadurch blieb der Hubschlitten mit den Tragarmen 25 cm über dem Boden stehen. Die Gleichlaufseile wurden korrekt verlegt.

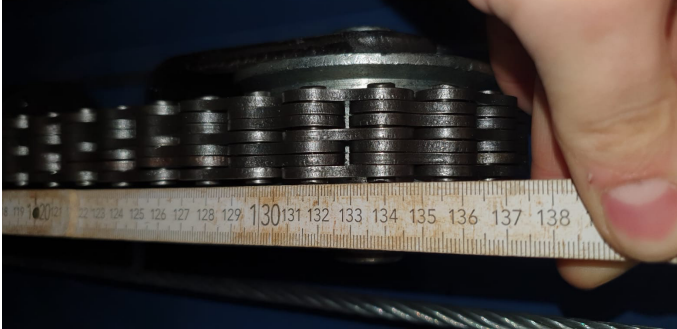
Hauptzylinder

Anhand der Ketten erkennt man, dass diese eventuell unterschiedlich sind oder nicht mit der Originalbühne übereinstimmt. Da auch mein Bekannter welche die Bühne für mich für 490€ nach Feierabend aufgebaut hatte, weiss ich nicht weiter. Ich ärgere mich, dass ich die Bühne nicht für 690€ von Krömer habe direkt aufbauen lassen.

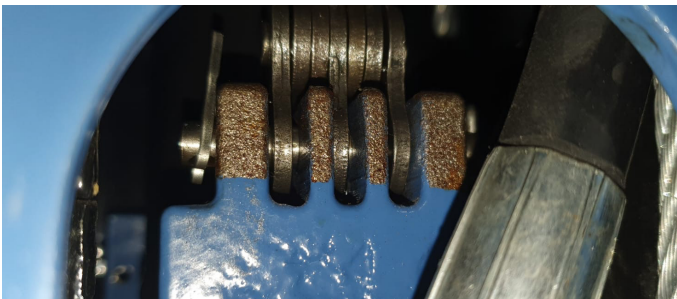
Gleichlaufseil falsch innerhalb der Bühne verlegt
