Problem: 1. Leider funktioniert unsere Krömer Hebebühne XX80 nicht richtig. Das Problem ist dass wir sie nicht entlüften können und es im Hydraulikkreislauf Luft hat. Haben sie einen Monteur oder Partner in der Schweiz welcher sich das anschauen könnte bei uns vor Ort? Habe es bei Ihnen schon per Telefon versucht, Herr Radoux versteht aber leider mein Problem nicht richtig.

ID: 9820

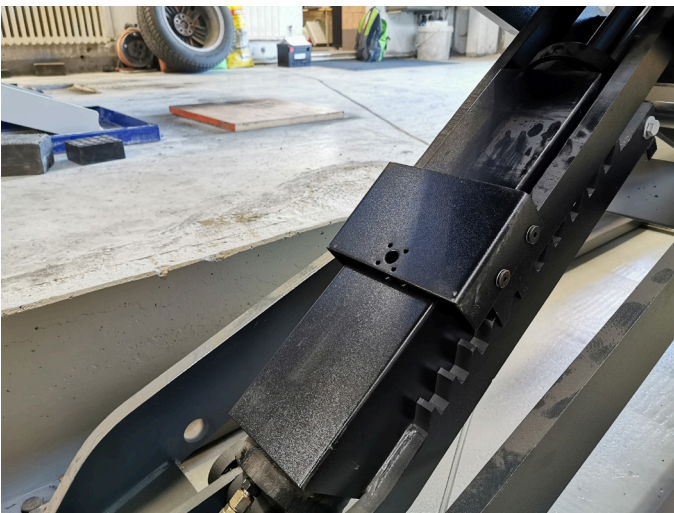
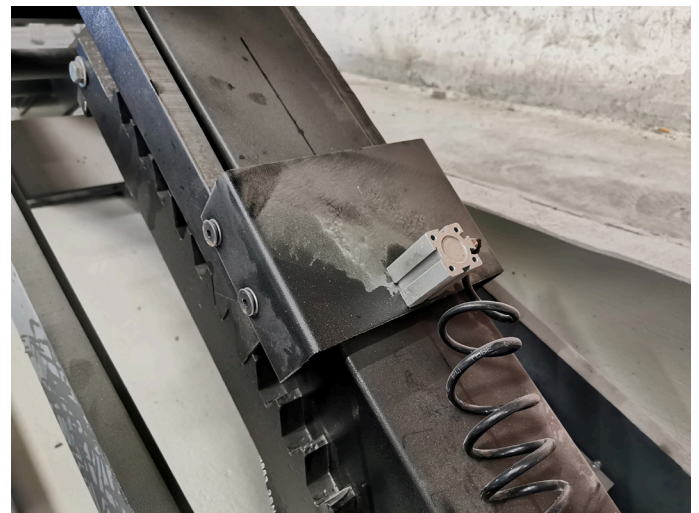
2. Was noch ist, ein solcher Luftzylinder von den Sicherungsrasten ist mir in der kleinen Bühne noch kaputt gegangen.

Durch den nicht fachgerechten Aufbau kann der Druckluft-Hebezyylinder der kleinen Bühne komplett beschädigt werden. Dies ist selbst unserem Werkstatteiter schon einmal passiert. Ersatz des Drucklufthebezyinders kostet ca. 65€ und wäre nicht im Rahmen der der Garantie abgedeckt.
